# Descrizione, tecnica di esecuzione ed intervento di restauro

Mariarita Morfino  
*Restauratrice*

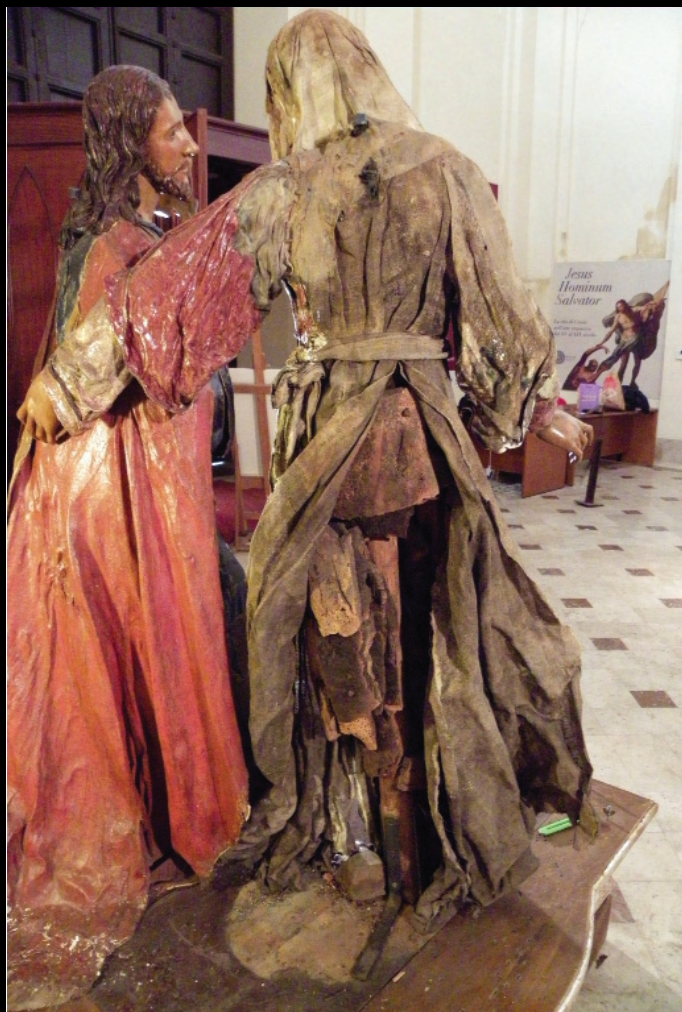
La figura di Maria, con l'apertura delle braccia e con una leggera inclinazione verso Gesù, ha un baricentro che non corrisponde con l'asse dell'unico sostegno;

la conformazione di tale struttura era la causa di una visibile oscillazione laterale durante la processione .

1 La struttura di Maria si reggeva su un solo asse centrale in legno.

Viste le problematiche prima descritte, è stato necessario intervenire strutturalmente sulla scultura di Maria; si è proceduto a smontare il manto e ad aprire la veste, in modo tale da potere intervenire in maniera più agevole ed allo stesso tempo avere una visione più chiara del problema. Dopo aver smontato la porzione di veste interessata, le parti lignee e di sughero che compongono la struttura e danno forma, sono state consolidate e disinfestate. Sono stati sostituiti i perni di giunzione con tasselli di legno lunghi, per ancorare meglio la gamba destra al perno centrale, in quanto si mostrava libera dalla struttura. Per evitare che la Madonna oscillasse, è stato inserito un secondo asse laterale a sostegno della statua; infine, la veste è stata ricucita ed è stato riposizionato il manto.

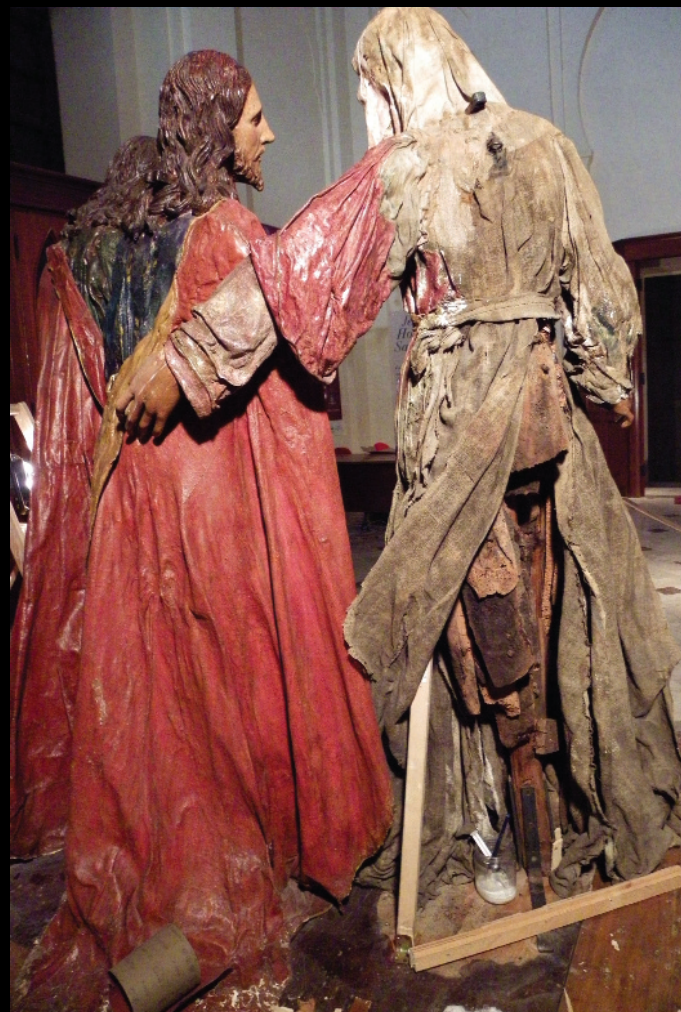
Intervento di sostegno con un secondo inserto in legno.

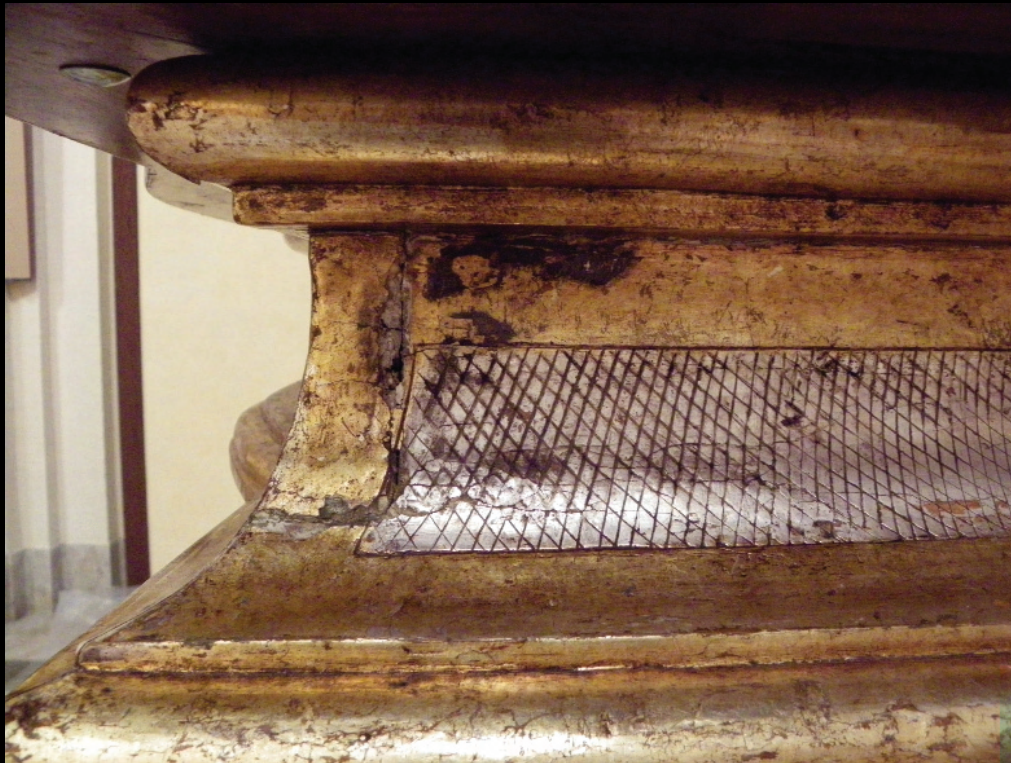
Per quanto riguarda la vara, essa era interessata da vaste lacune che lasciavano visibile la preparazione di gesso sottostante, da numerose lesioni a livello della struttura lignea e da una diffusa ossidazione della foglia d'argento, che ne alteravano la cromia originale; inoltre, sulle stesse superfici erano visibili spessi strati di cera, depositati dalle candele utilizzate in processione.

Fenomeni di ossidazione della foglia d'argento e lesioni.

Sul fercolo, è stata asportata la mecca ormai offuscata e dopo le necessarie stuccature, è stato integrato l'argento ed è stata eseguita la meccatura.

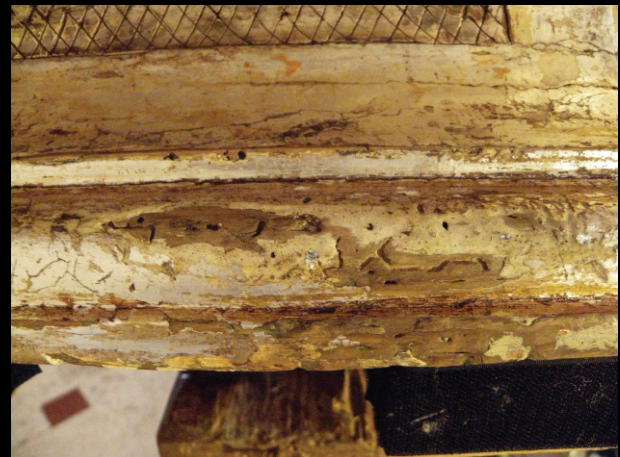
Particolare delle lacune che rendevano visibile la superficie lignea della vara.

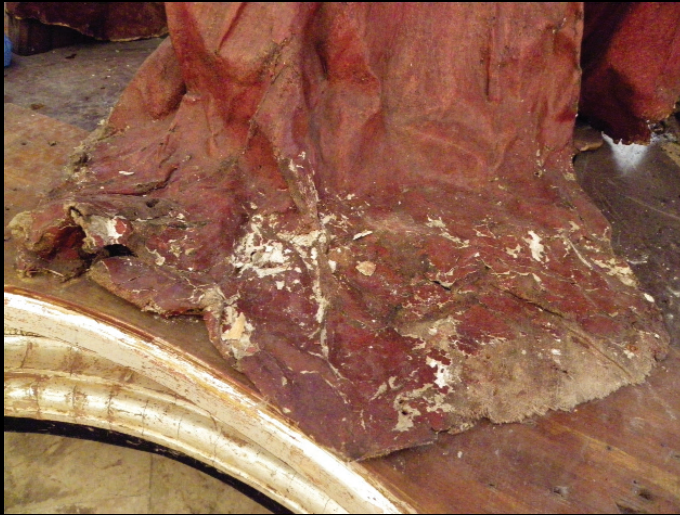
Il mantello di Gesù mostrava numerose lacune e lacerazioni della tela.

Le lacune che interessavano le vesti, in particolare i drappaggi che poggiano sulla vara, sono state ricostruite mediante l'utilizzo di una leggera garza, trattata con colla e gesso, per imitare la tecnica di esecuzione originale ed evitare un irrigidimento delle superfici. Dopo l'essiccazione, le lacune di garza sono state velate con una stesura di gesso per rendere la superficie liscia e omogenea.

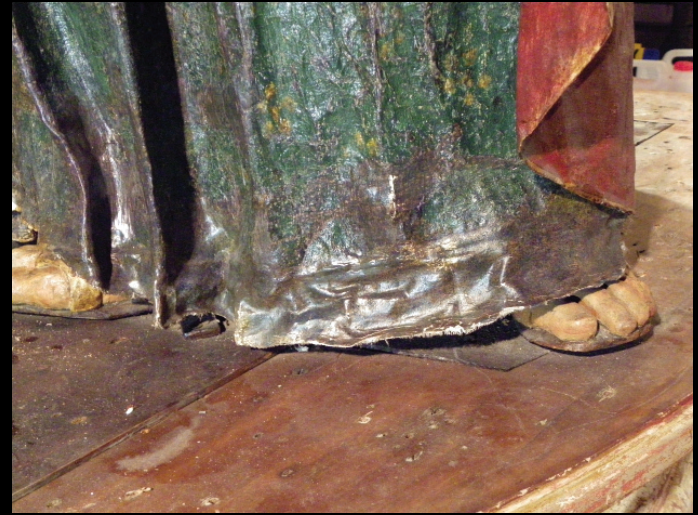
La veste di Giovanni era stata allungata con un inserto di tela.

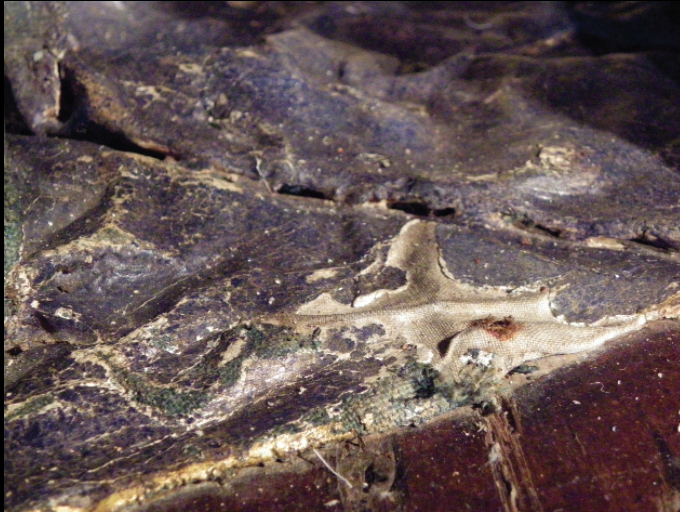
Particolarmente degradate le porzioni inferiori delle vesti; esse presentavano cadute degli strati preparatori che lasciavano scoperta la tela sottostante...

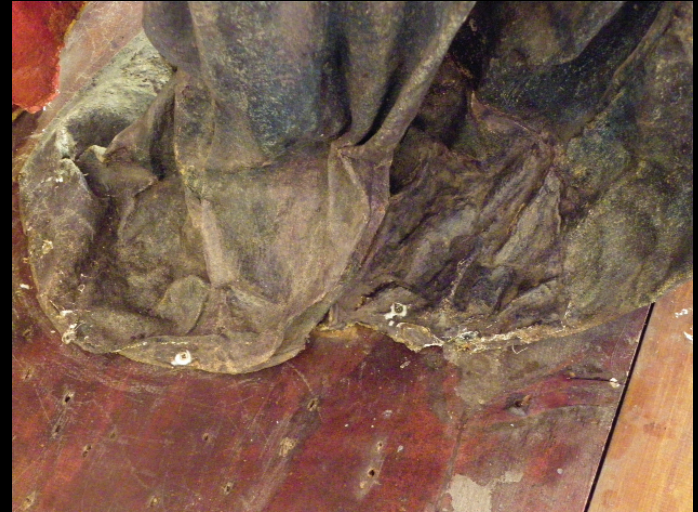
In corrispondenza dei drappaggi orizzontali, erano presenti vaste abrasioni...

Le reintegrazioni pittoriche sono state realizzate con colori a vernice reversibili; per ridare un equilibrio cromatico e formale all'opera, sono state effettuate velature sottotono in corrispondenza delle mancanze e delle abrasioni.

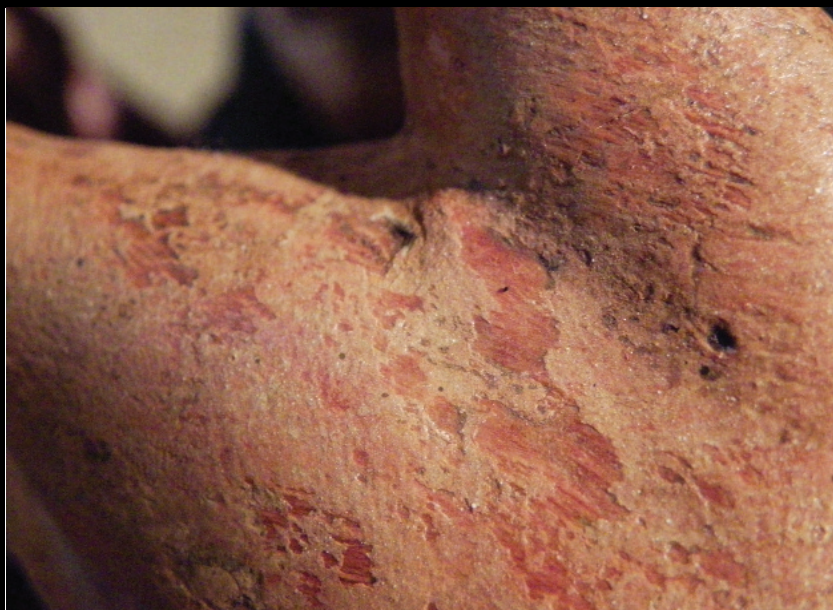
Particolare delle lacune che mettevano in mostra la superficie lignea.

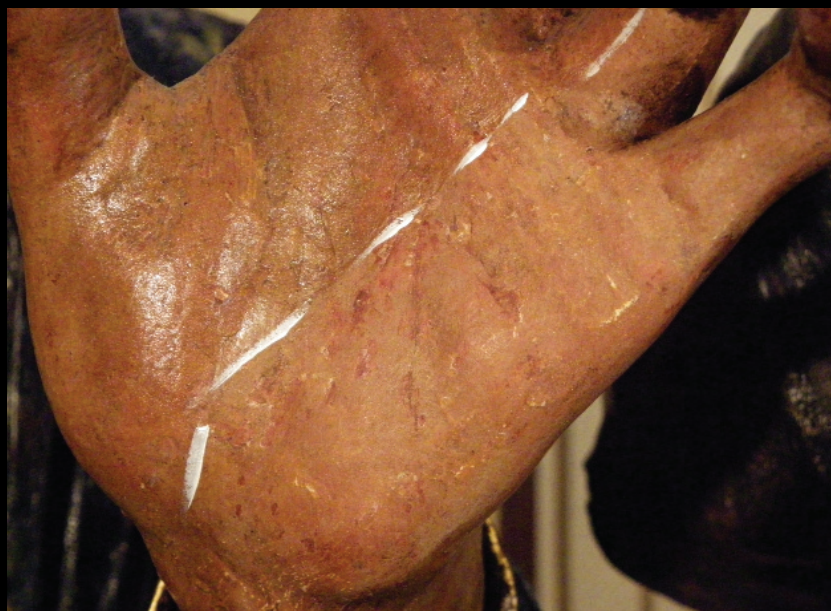
Provino di pulitura sul palmo della mano di Giovanni.

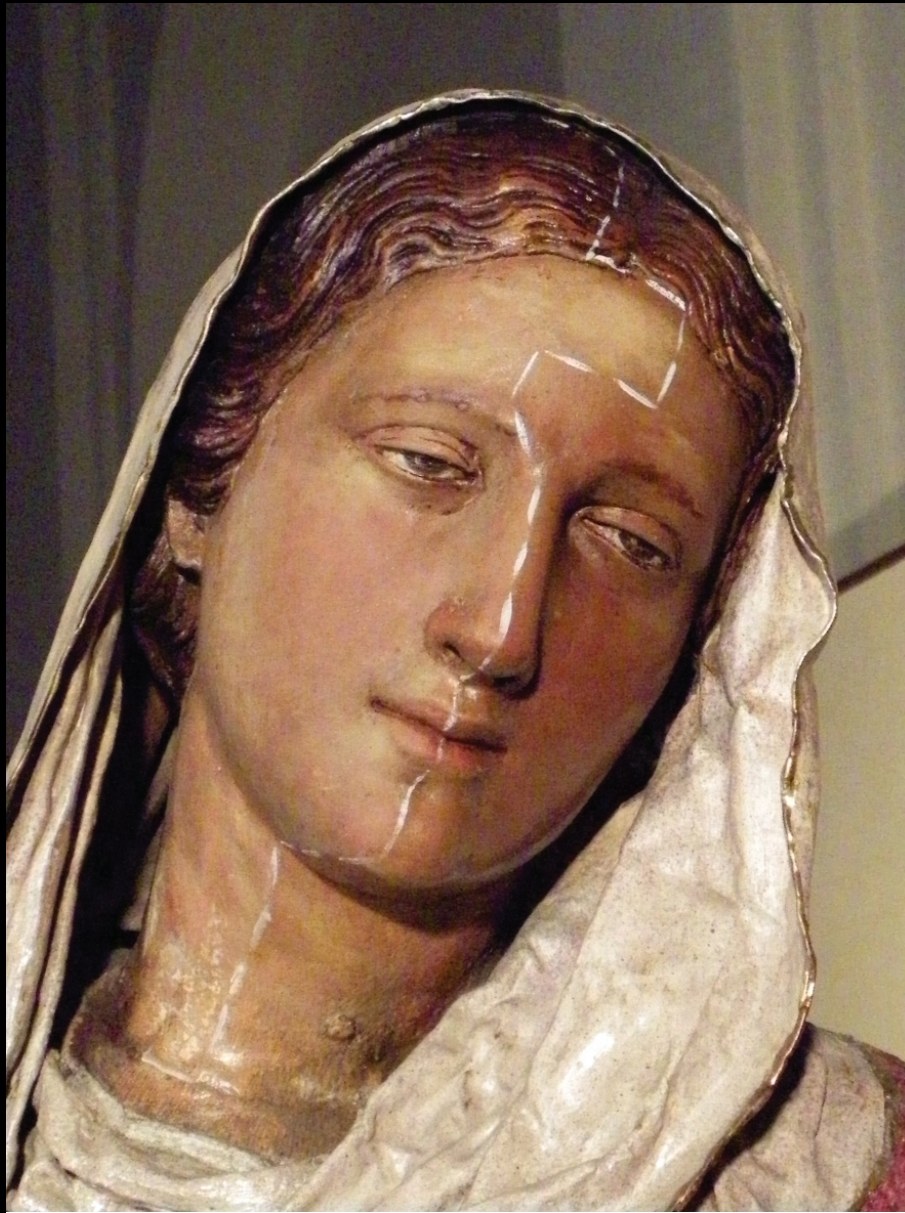
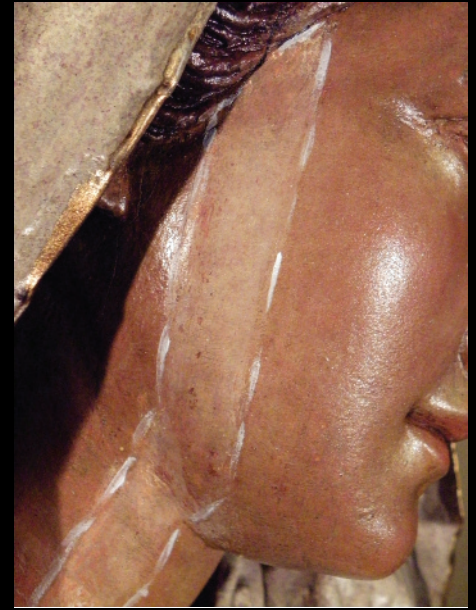
Dopo i saggi di pulitura le cromie dei volti sono apparse integre.
