[66] **La negazione**

Gruppo di Baldassarre Pisciotta concesso al ceto dei Barbieri, ai quali si sono associati in un secondo tempo i Parrucchieri. L'atto è stato redatto nel 1661 dal notaio Giacomo Del Monaco. Il gruppo si riferisce all'episodio del Vangelo di S. Luca dove si descrive Gesù in catene che viene rinnegato da S. Pietro. Nella raffigurazione sono presenti l'ancella e il gallo. Una guardia tiene incatenato il Nazareno, l'apostolo nega di conoscere Gesù e il gallo posto sulla colonna canta quando l'apostolo rinnega il suo maestro.

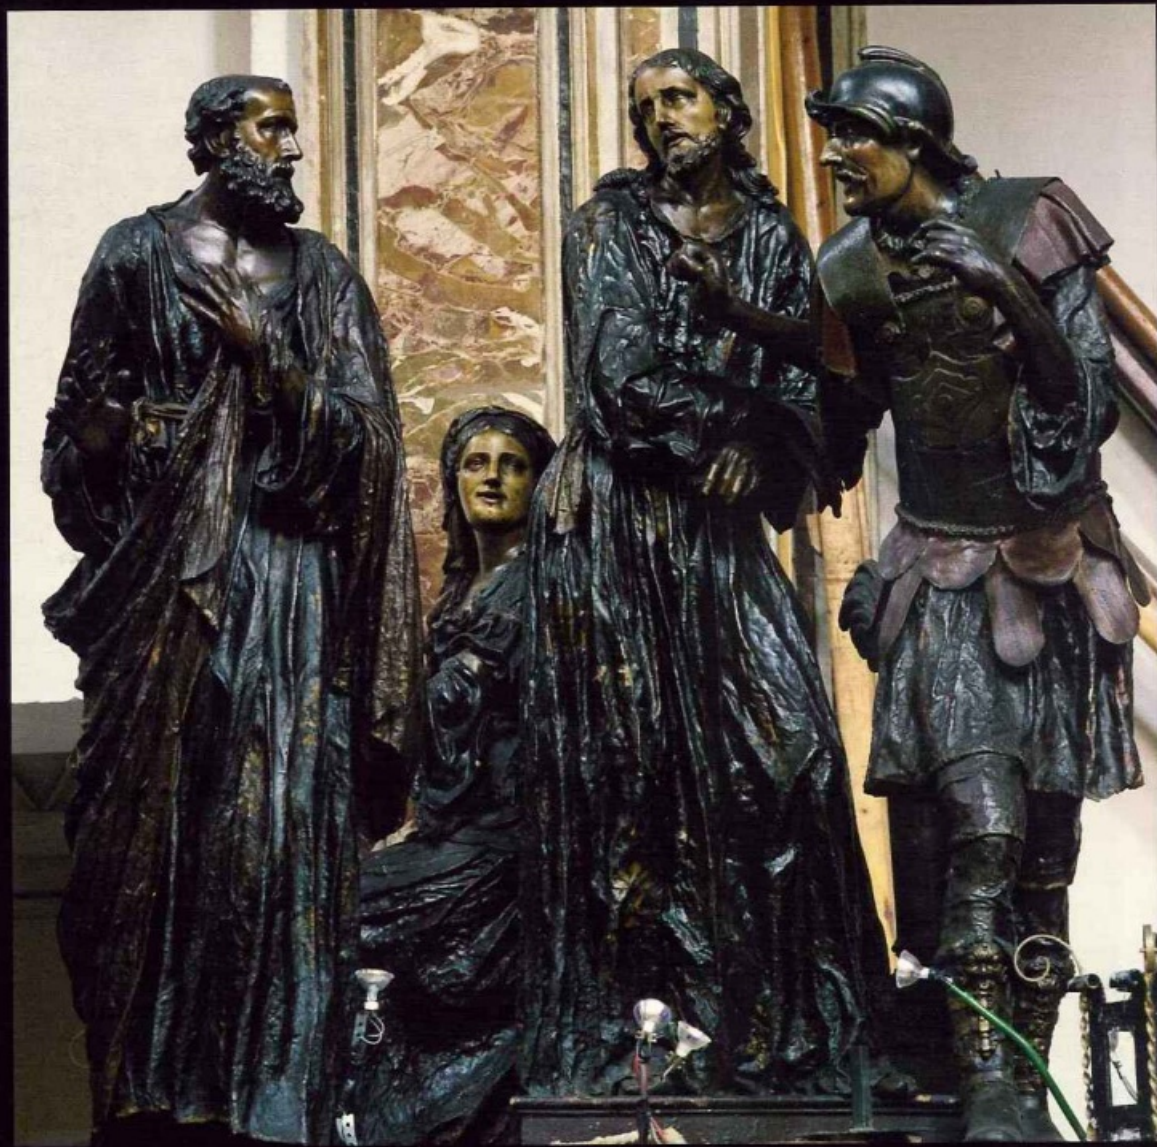
Visione anteriore prima del restauro.

Tutte le statue erano di colore scuro a causa del nero fumo dei ceri e della sovrapposizione di molti strati di pigmenti pittorici, aggravata, nel corso degli anni, dall'ossidazione delle vernici. Grosse ridipinture e appariscenti integrazioni sono state la conseguenza negativa degli interventi di restauro irriparabili eseguiti negli anni precedenti.

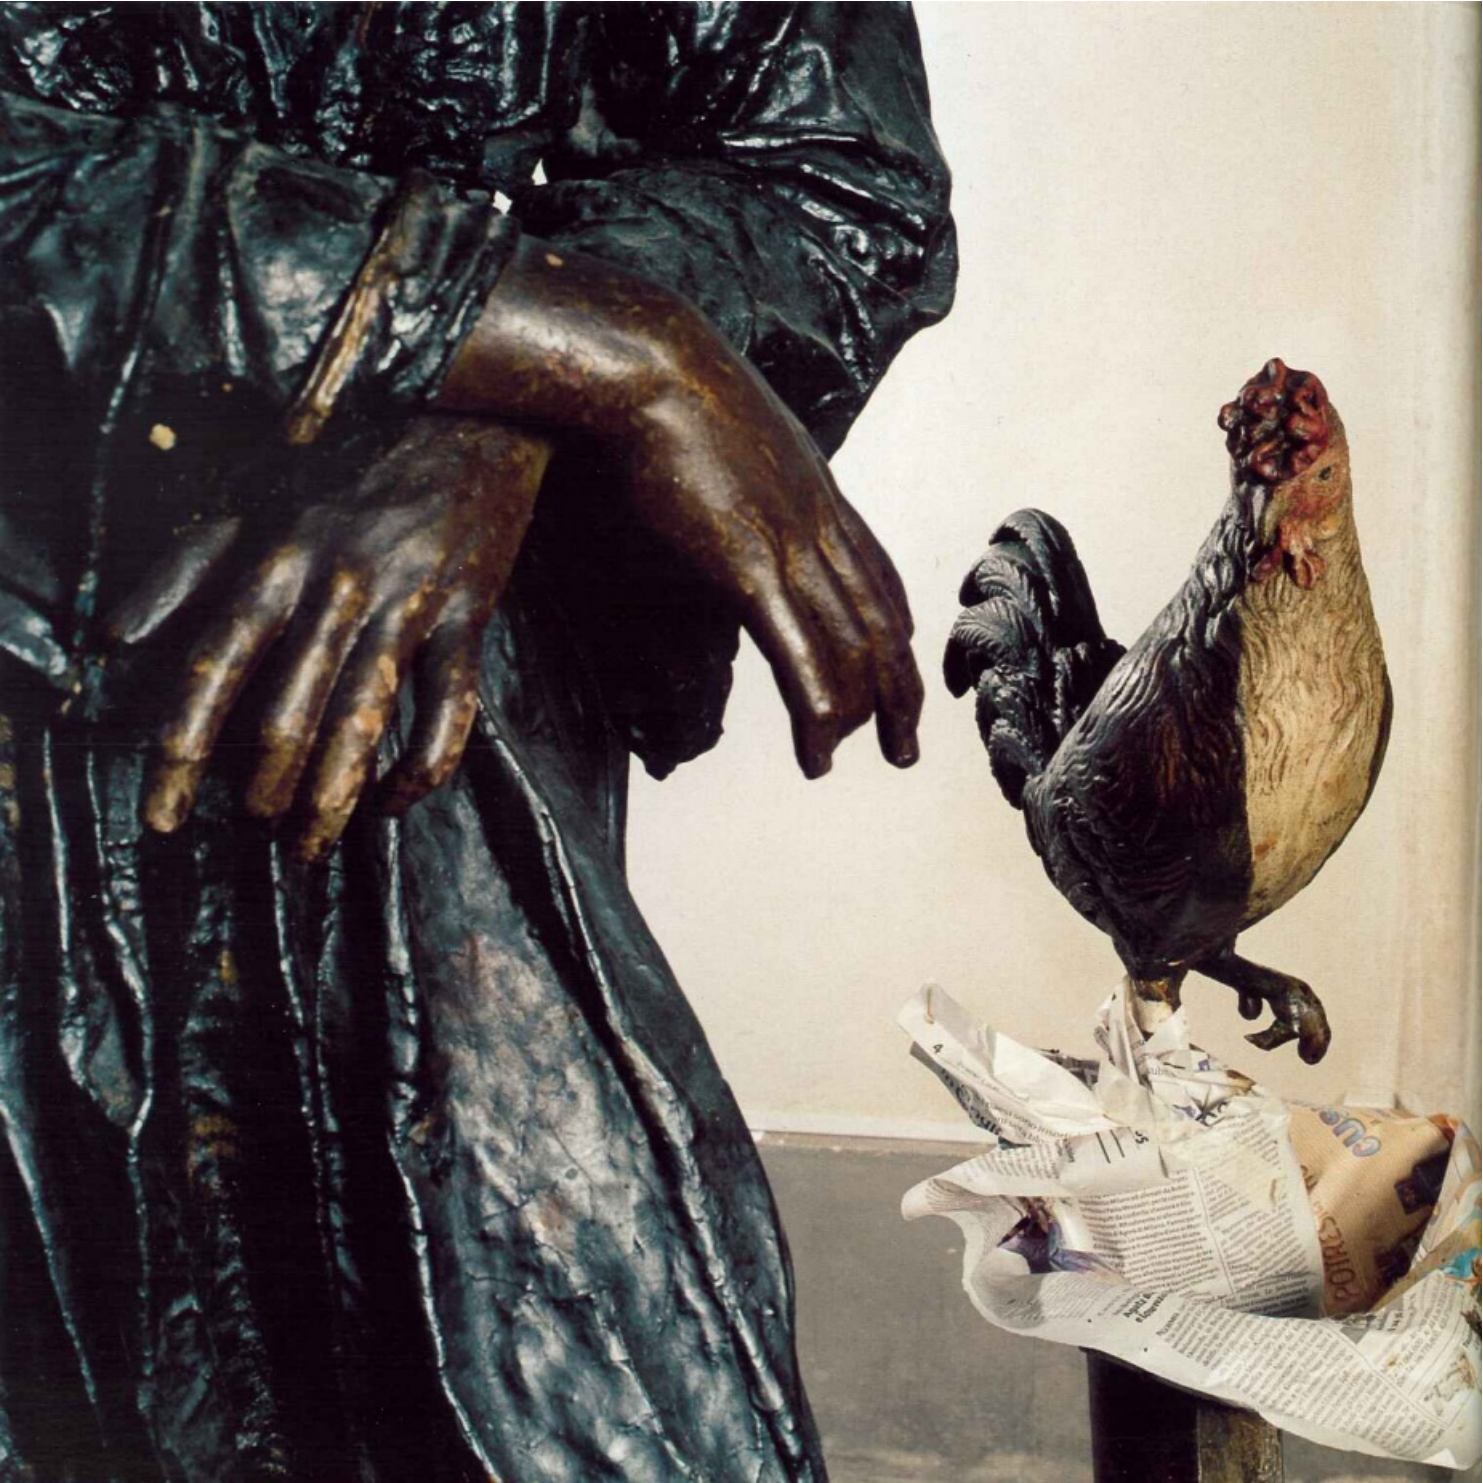
Il gallo, posto su una colonna decorata a finto marmo, dopo l'intervento di pulitura mostrava la sua policromia in prece-

denza totalmente nascosta da stratificazioni pittoriche. L'intervento di ancoraggio è stato eseguito nella zampa che poggia sulla colonna.

Tasselli di pulitura della statua del gallo.

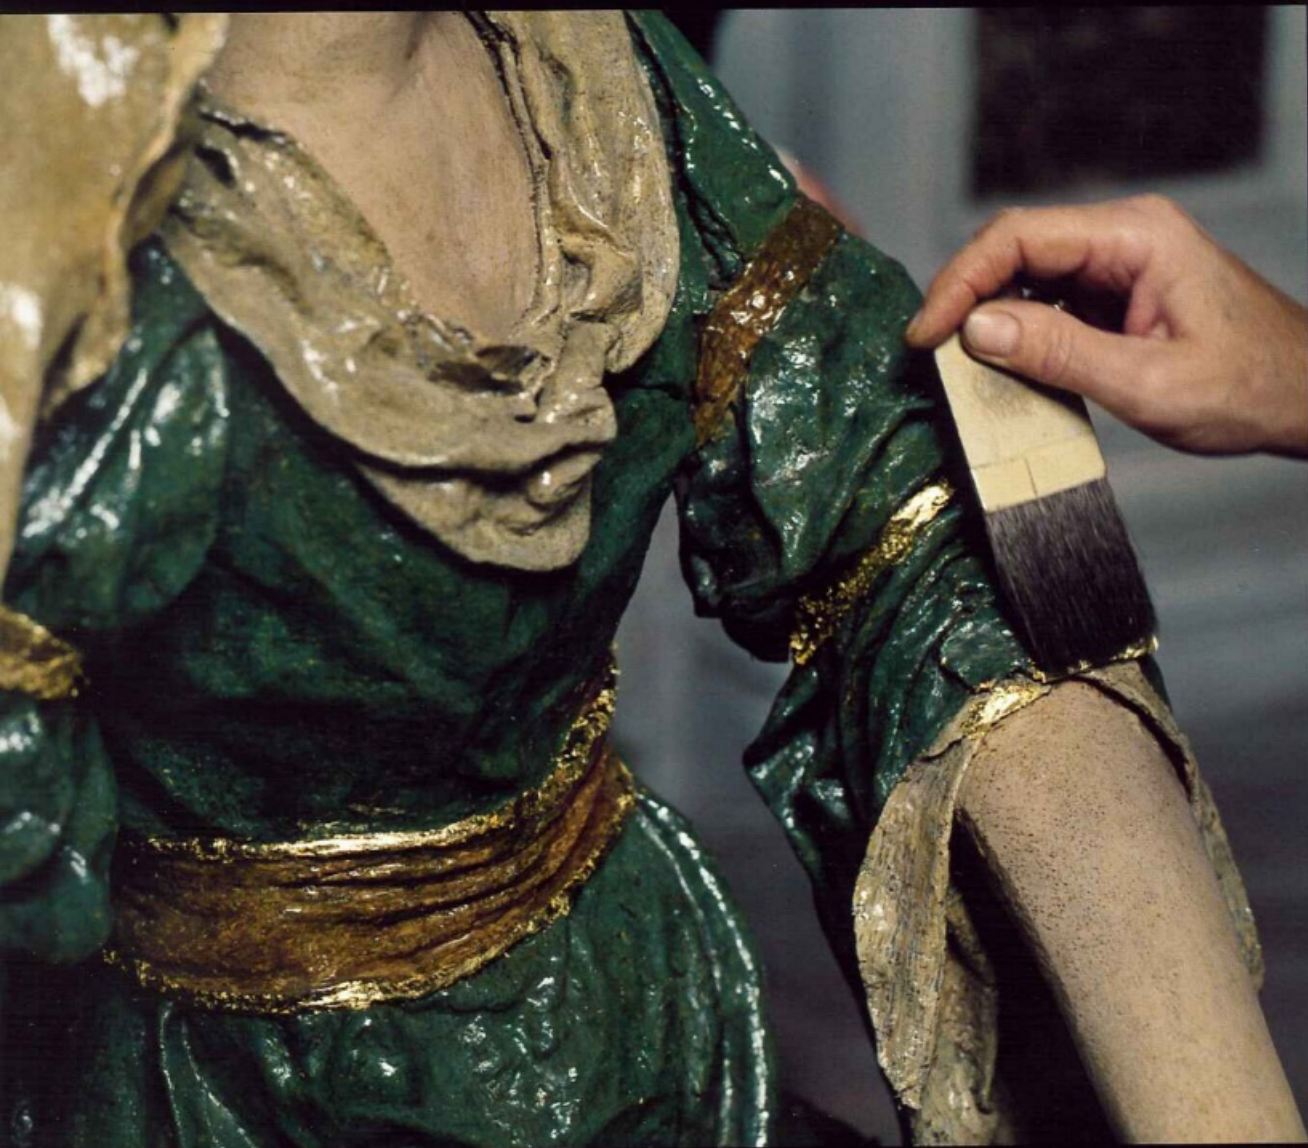
Applicazione della foglia d'oro
zecchino sulla veste della statua
della Maddalena.

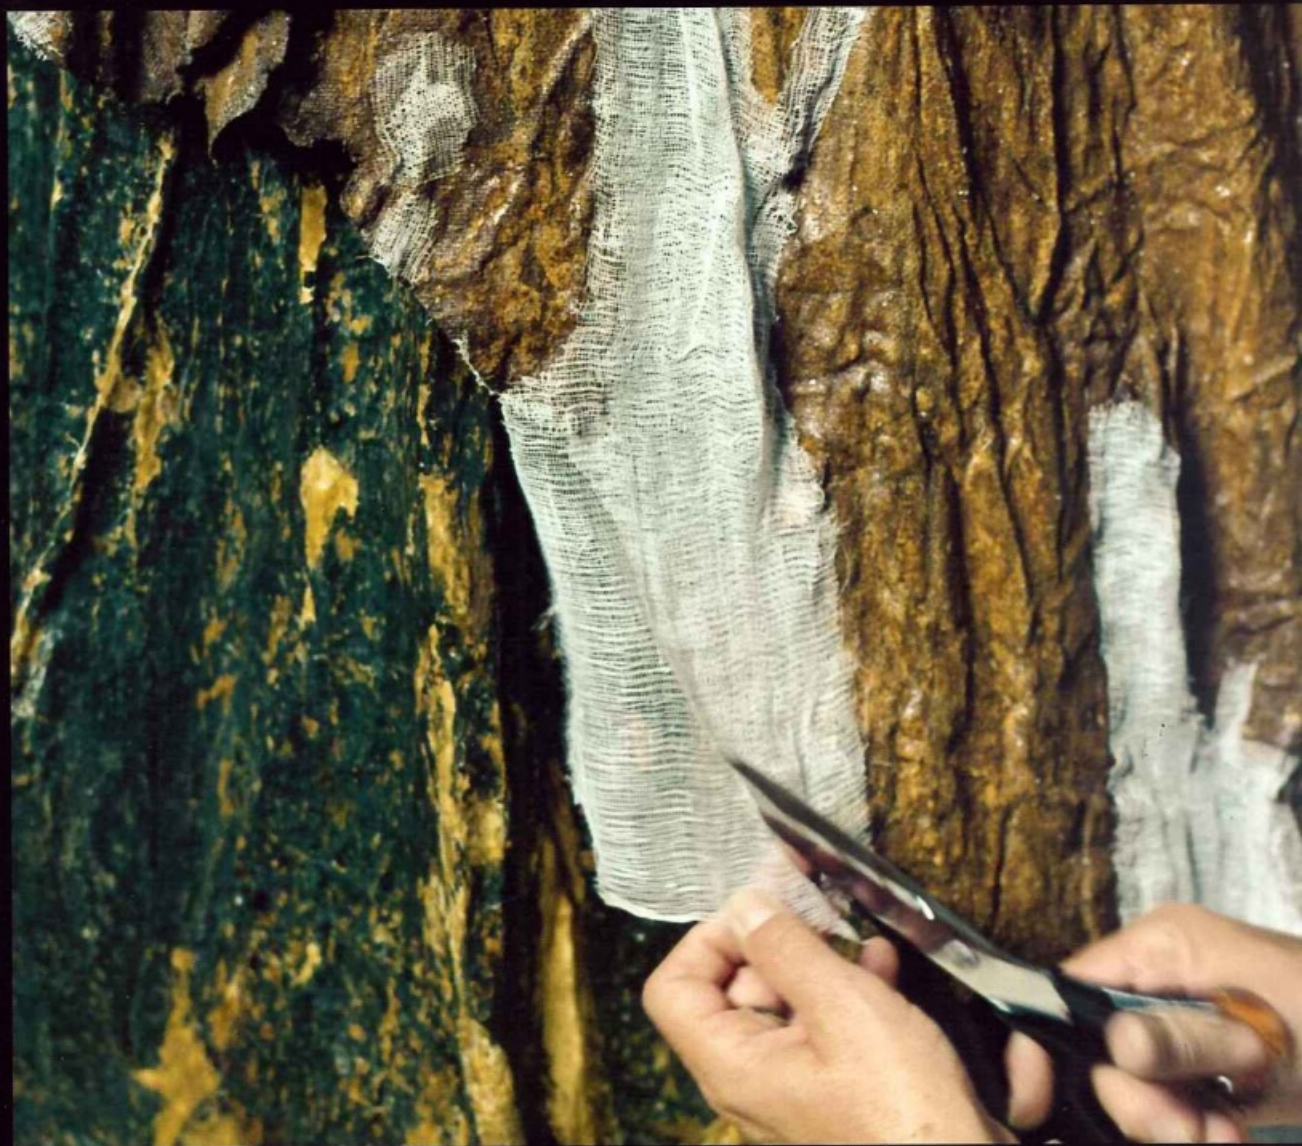
mossi gli abiti, è stato eseguito il risanamento strutturale così come si evince dalle foto, poiché il busto nonché gli arti erano molto deboli. Contestualmente è stato effettuato il risanamento delle lacerazioni e delle parti mancanti dell'abito e del mantello. L'integrazione pittorica è stata eseguita con la tecnica del rigatino.

Risanamento dei tessuti della
statua di San Pietro.

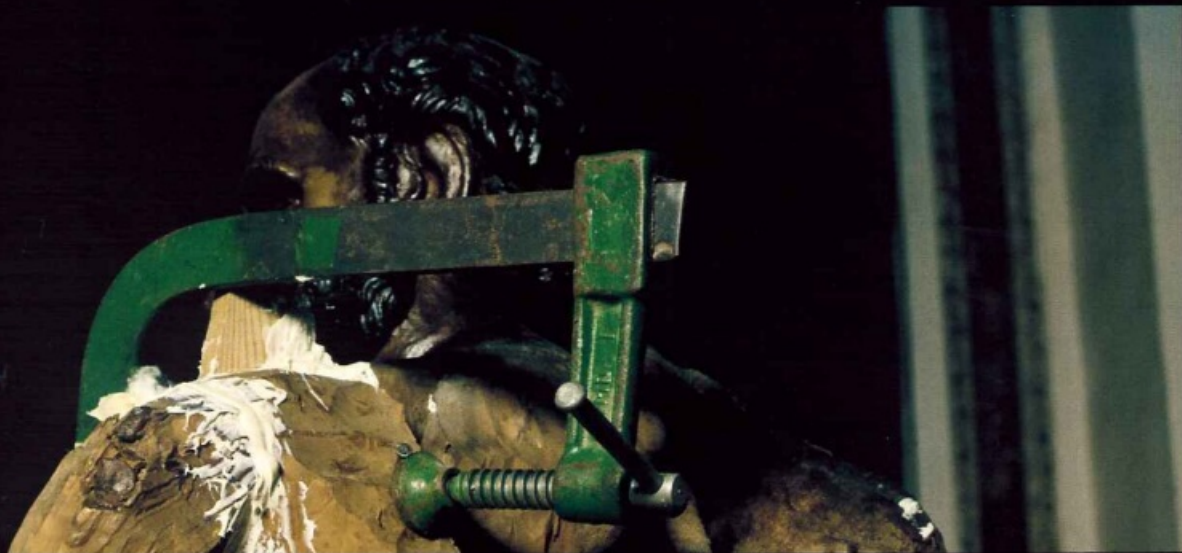
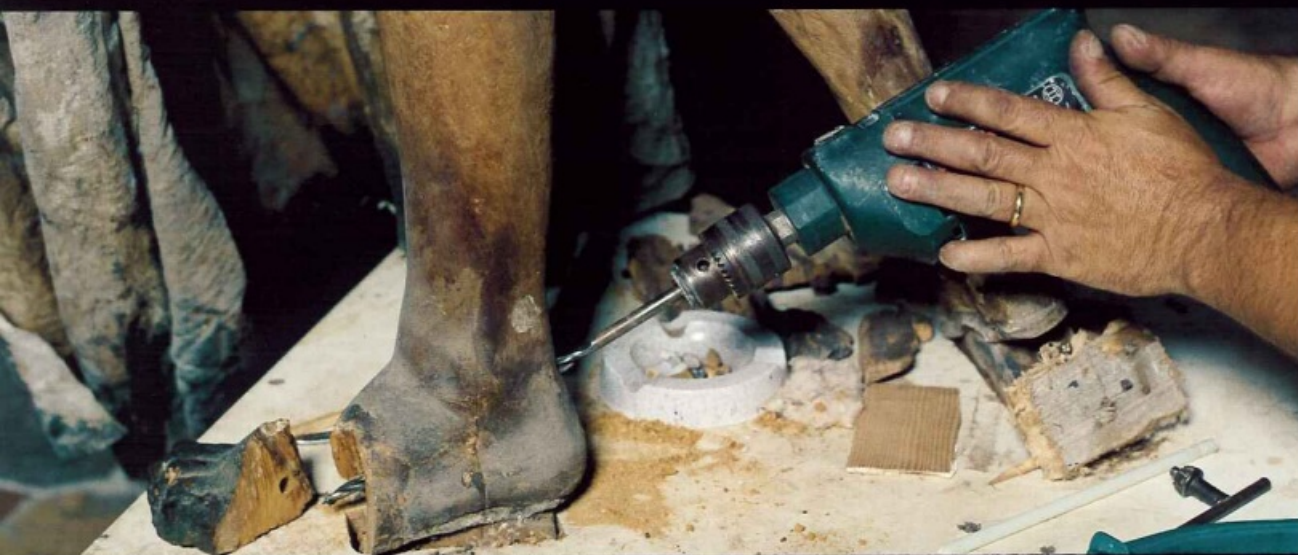
San Pietro era totalmente annerito, soltanto dopo l'asportazione di vari strati di ridipintura, sono stati recuperati i colori originali. Nella veste riscopriamo il colore verde petrolio e nel mantello il terra di Siena. Ri-

Risanamento strutturale della
statua di San Pietro: ispessimento
parti anatomiche e inserimento
dei perni.

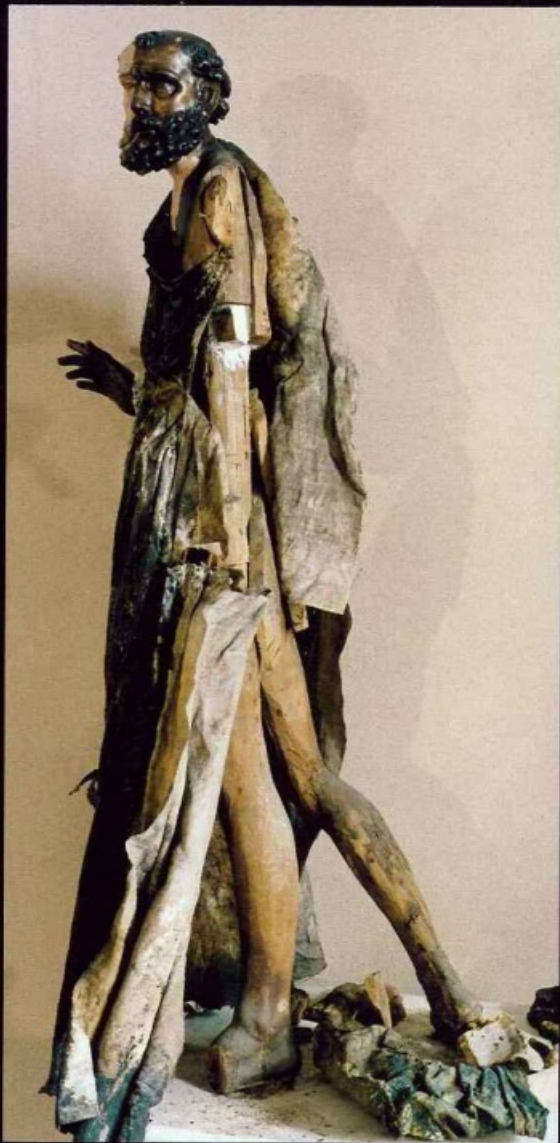
**Ispezzimento delle parti
anatomiche della statua di San
Pietro.**
