[66] **La negazione**

Gruppo di Baldassarre Pisciotta concesso al ceto dei Barbieri, ai quali si sono associati in un secondo tempo i Parrucchieri. L'atto è stato redatto nel 1661 dal notaio Giacomo Del Monaco. Il gruppo si riferisce all'episodio del Vangelo di S. Luca dove si descrive Gesù in catene che viene rinnegato da S. Pietro. Nella raffigurazione sono presenti l'ancella e il gallo. Una guardia tiene incatenato il Nazareno, l'apostolo nega di conoscere Gesù e il gallo posto sulla colonna canta quando l'apostolo rinnega il suo maestro.

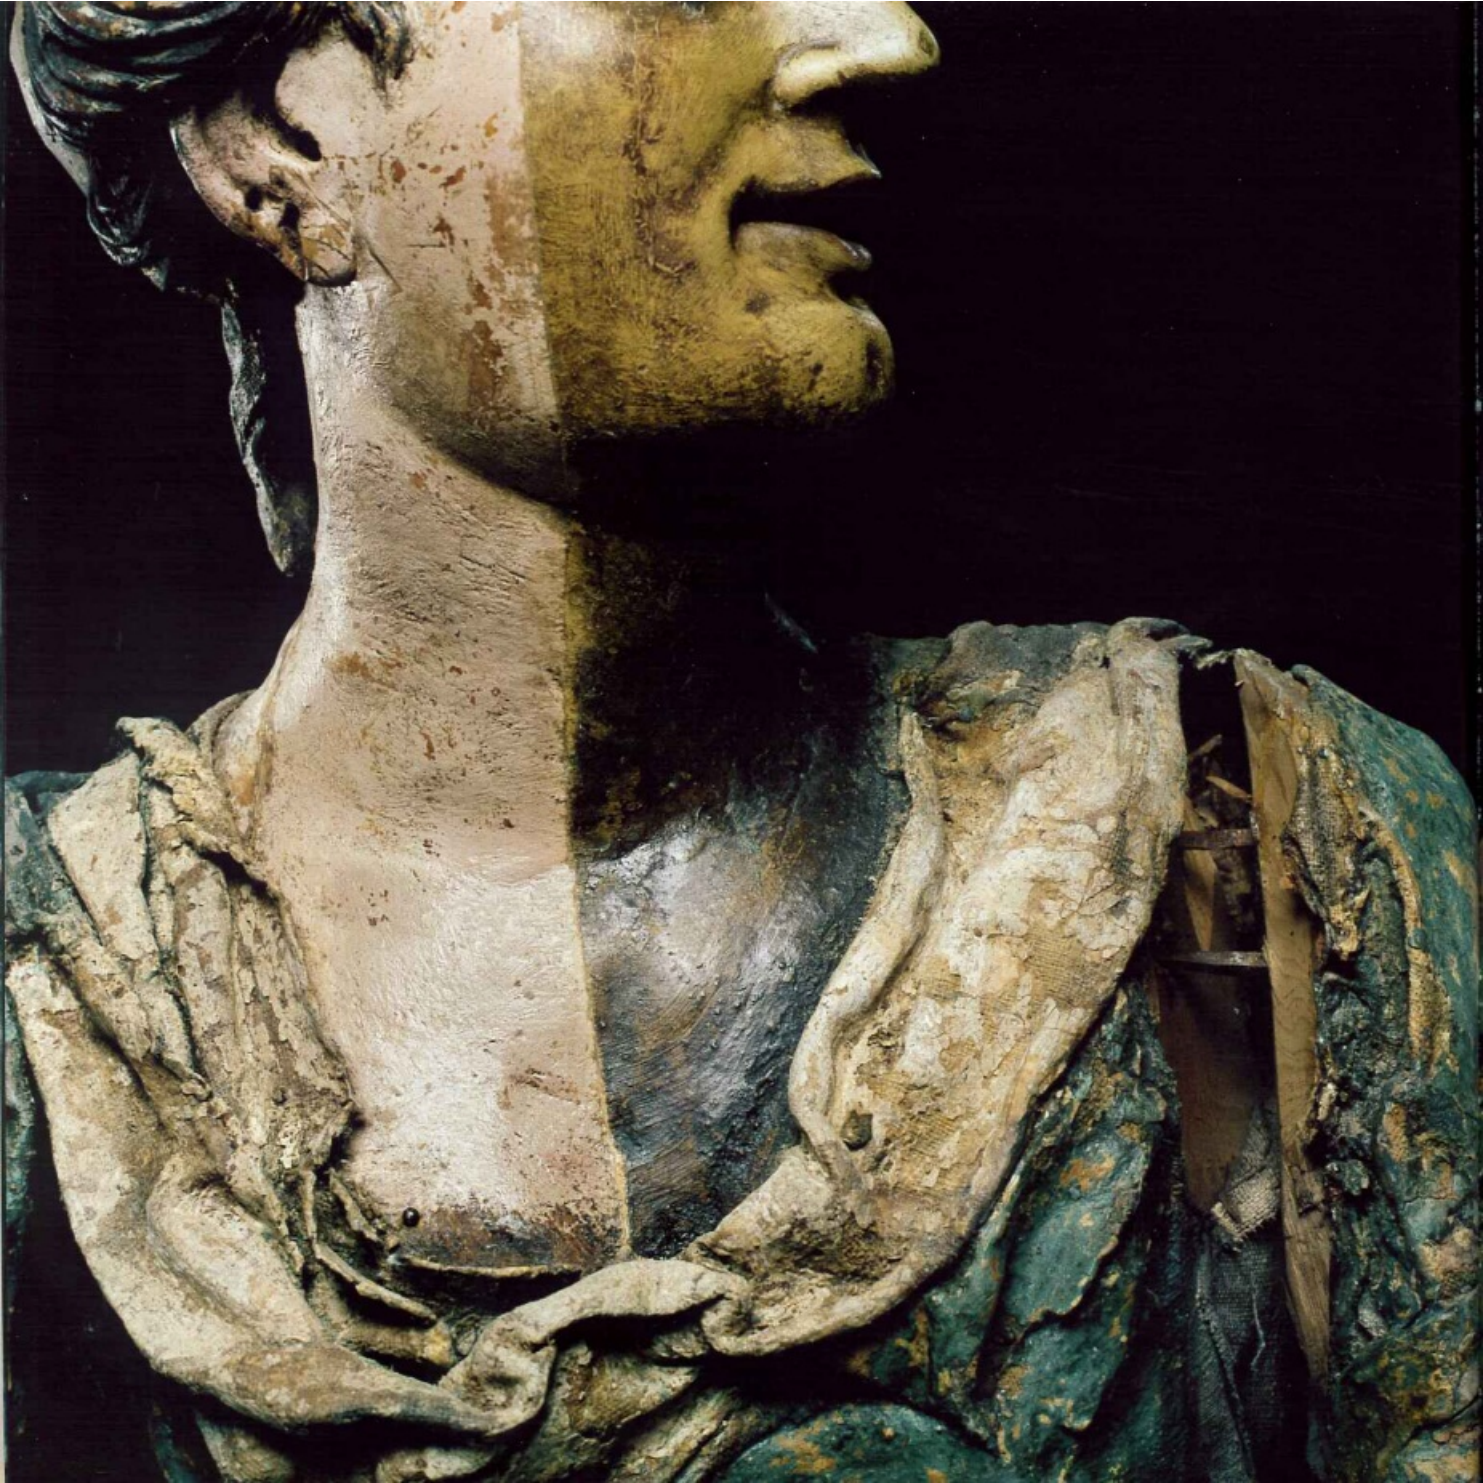
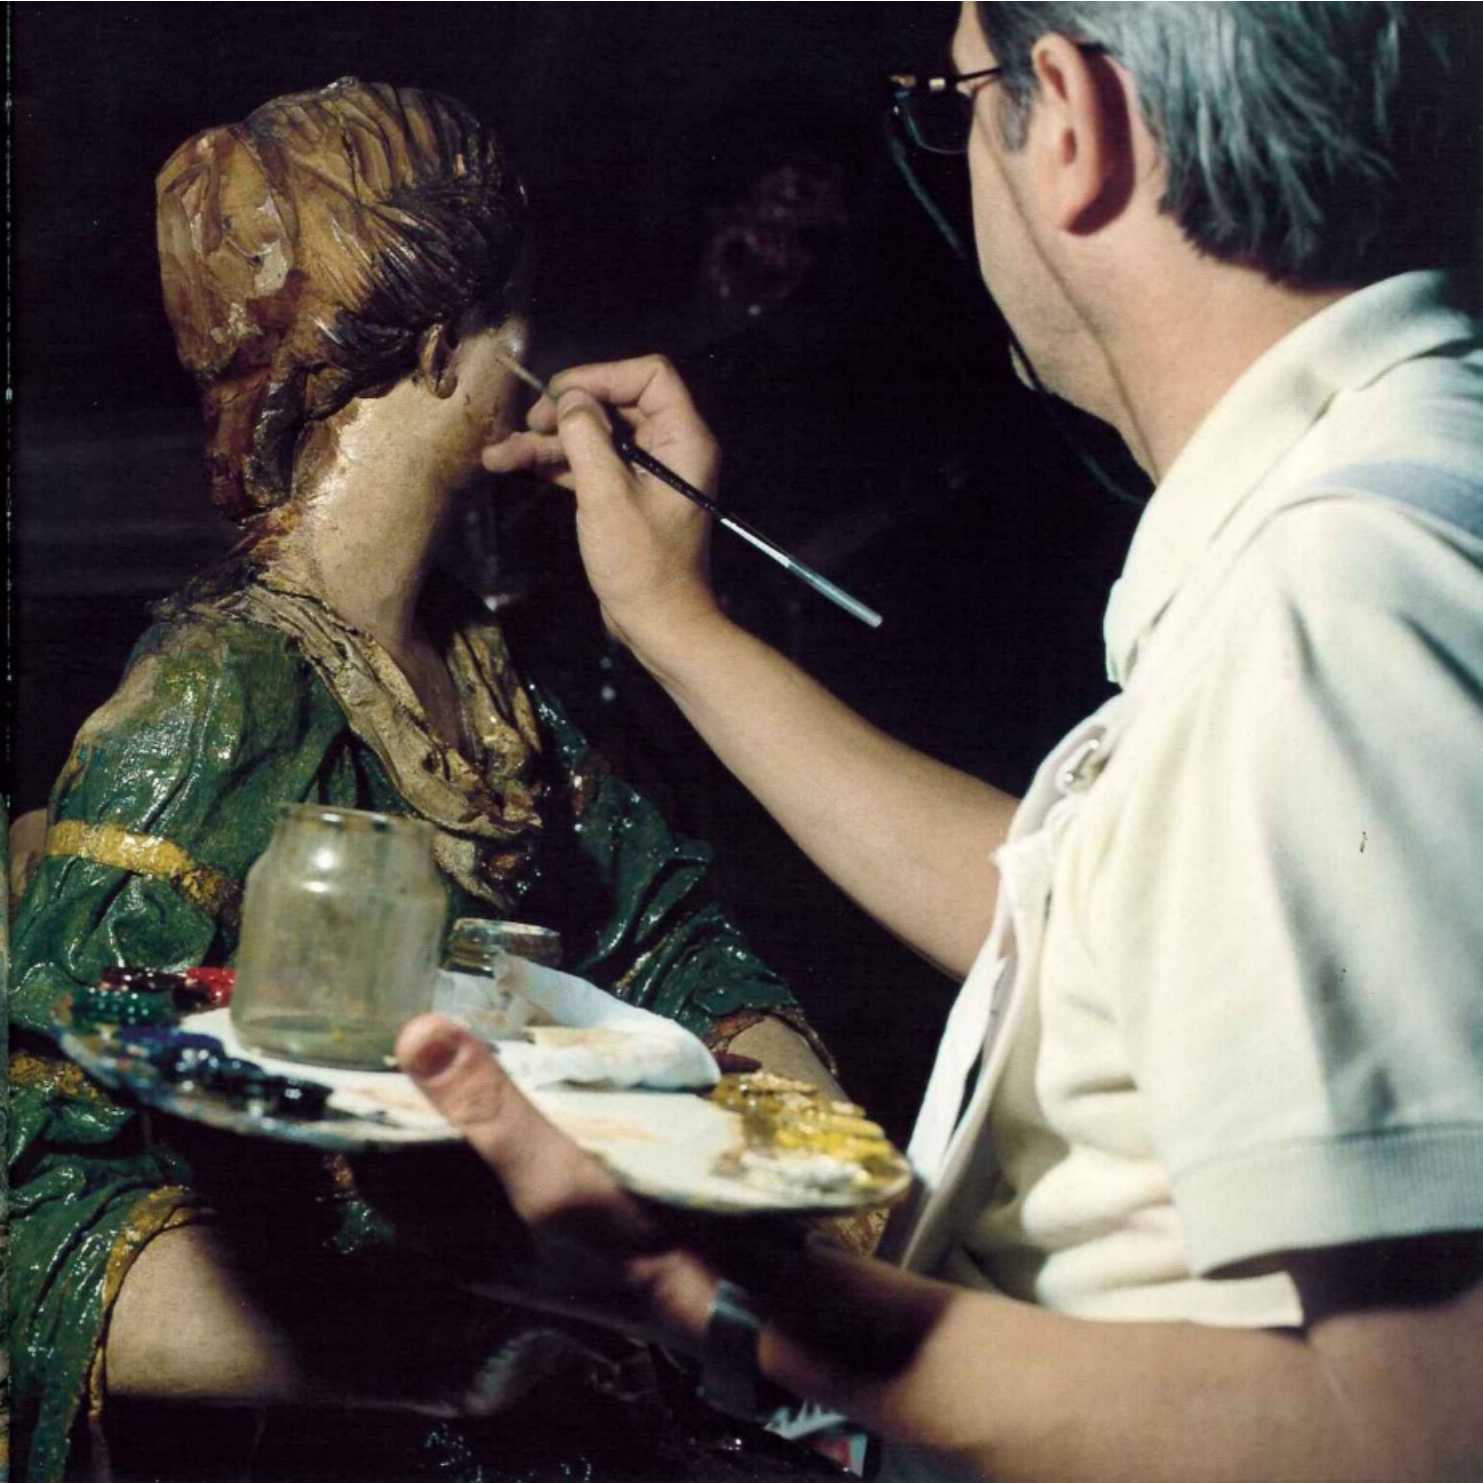
Nelle pagine precedenti:
statua della Maddalena: lacuna e
fessura con chiodi dopo la
pulitura (p. 76), integrazione
pittorica dei capelli (p. 77).
